# Vartiosaaren kulttuuriympäristöselvitys - Inventointikortisto

Kati Salonen ja Mona Schalin Arkkitehdit Oy

Helsingin kaupunkisuunnitteluviraston asemakaavaosaston selvityksiä 2013:1  
Vartiosaaren kulttuuriympäristöselvitys - Inventointikortisto

# VARTIOSAAREN KULTTUURIYMPÄRISTÖSELVITYS - INVENTOINTIKORTISTO

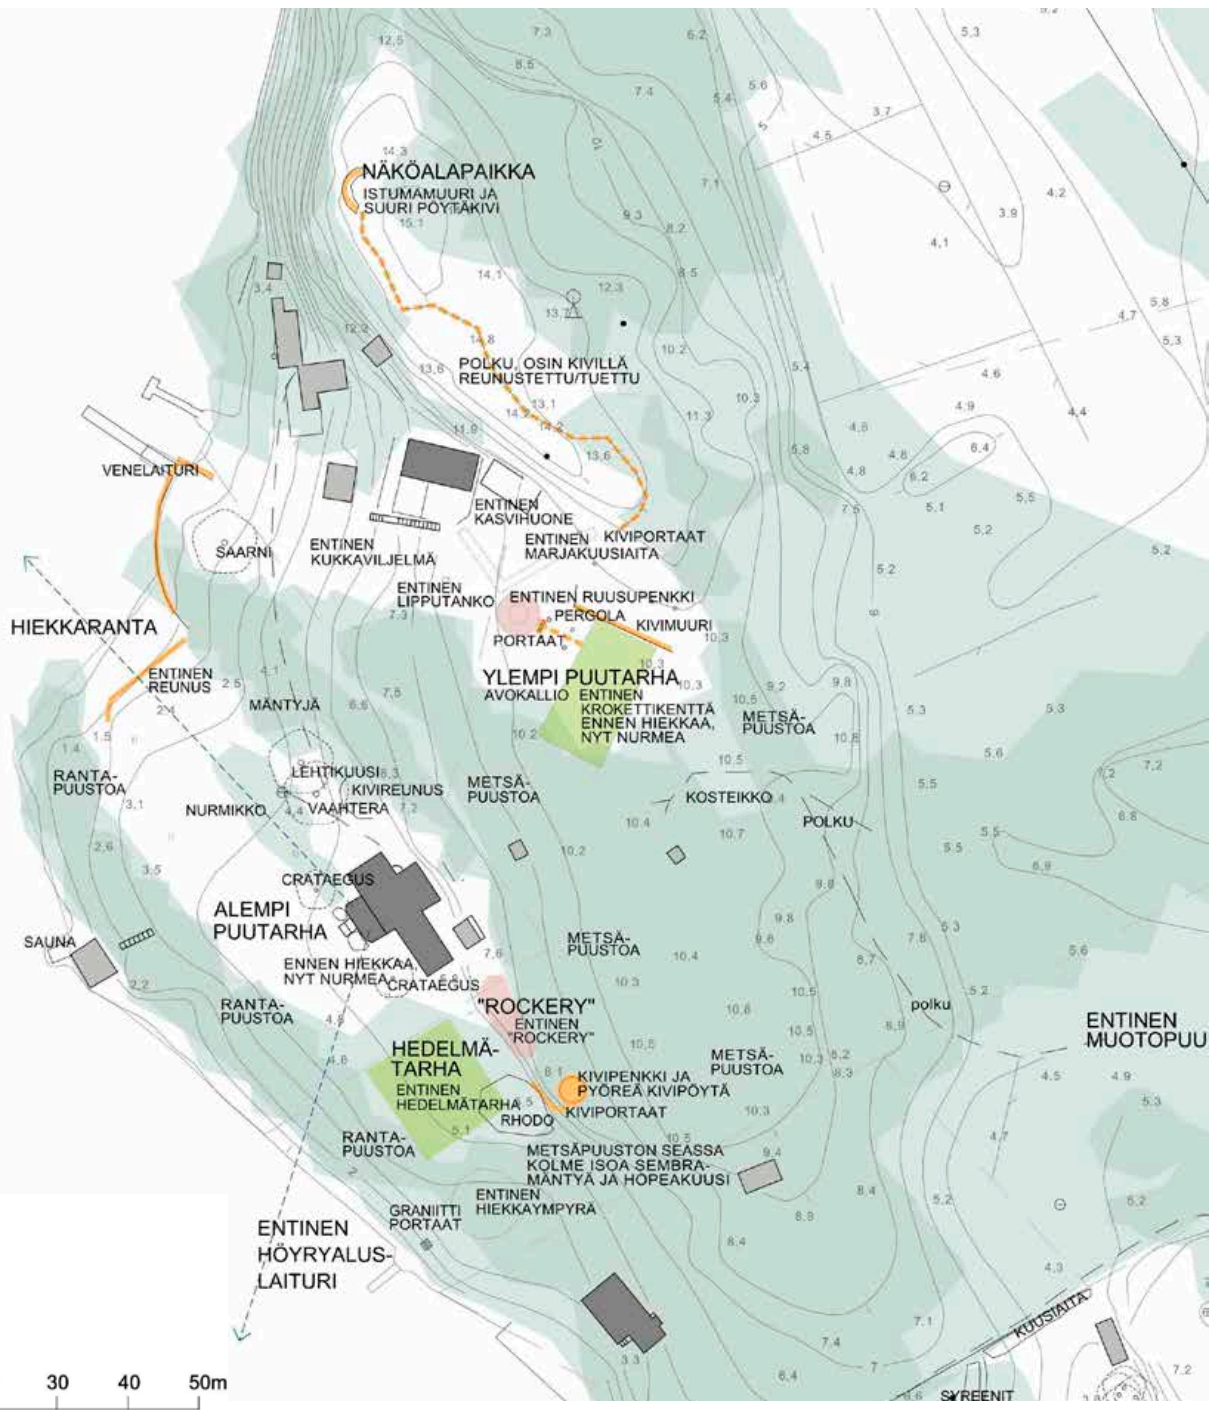
Puutarhan inventointi 2012 MM. Grafiikka KSMS.

Puutarhan vanhimmat säilyneet rakenteet periytyvät pääosin 1920-1930-luvuilta. Huvilan luoteispuolella *alempi puutarha* laskee loivana rinteinä kohti Reposalmen rantaa. Koillispuolella maasto nousee kohti *puutarhasannetta*, jonka keskellä on *pergola* ja *kiviporras*. Paikoin *porrastettu polku* johtaa kohti kallon laella sijaitsevaa *näköalapaikkaa*. Huvilan kaakkoispuolella on *kaareva kivipenkki*, ns. "*rockery*" eli kivikkopuutarha ja sen alapuolella entinen *pyöreä hiekkatasanne* laiturin yhteydessä.

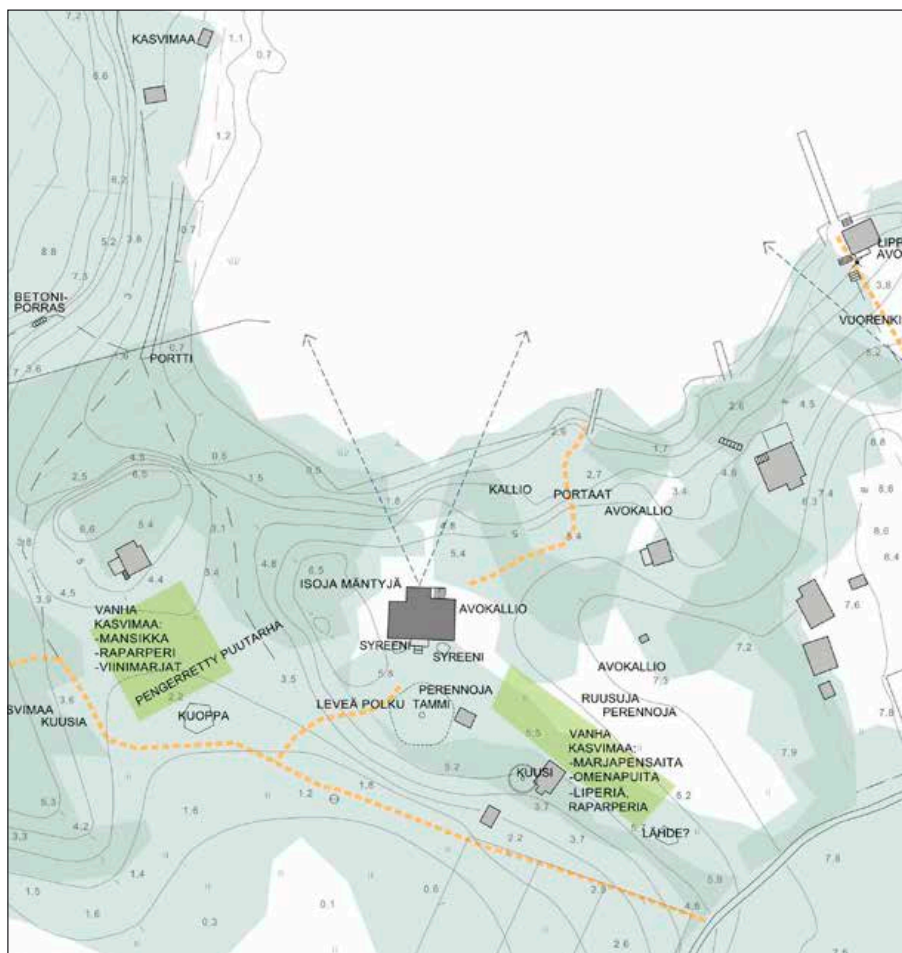
Puutarhan inventointi 2012 MM. Grafiikka MSKS

Rantakalliolta avautuu näkyviä eri suuntiin. Kaakkoispuolella on vanha puutarha, jossa vielä kasvaa muutamia omenapuita ja marjapensaita. Rakennuksen lähellä on vanhoja syreenipensaita, vuorenkilpiryhmiä ja satunnaisia koristekasveja, kuten esikkoja, akileijoja ja päiväliljoja. Ympäristössä kasvaa pääosin harvennettua metsäpuustoa.

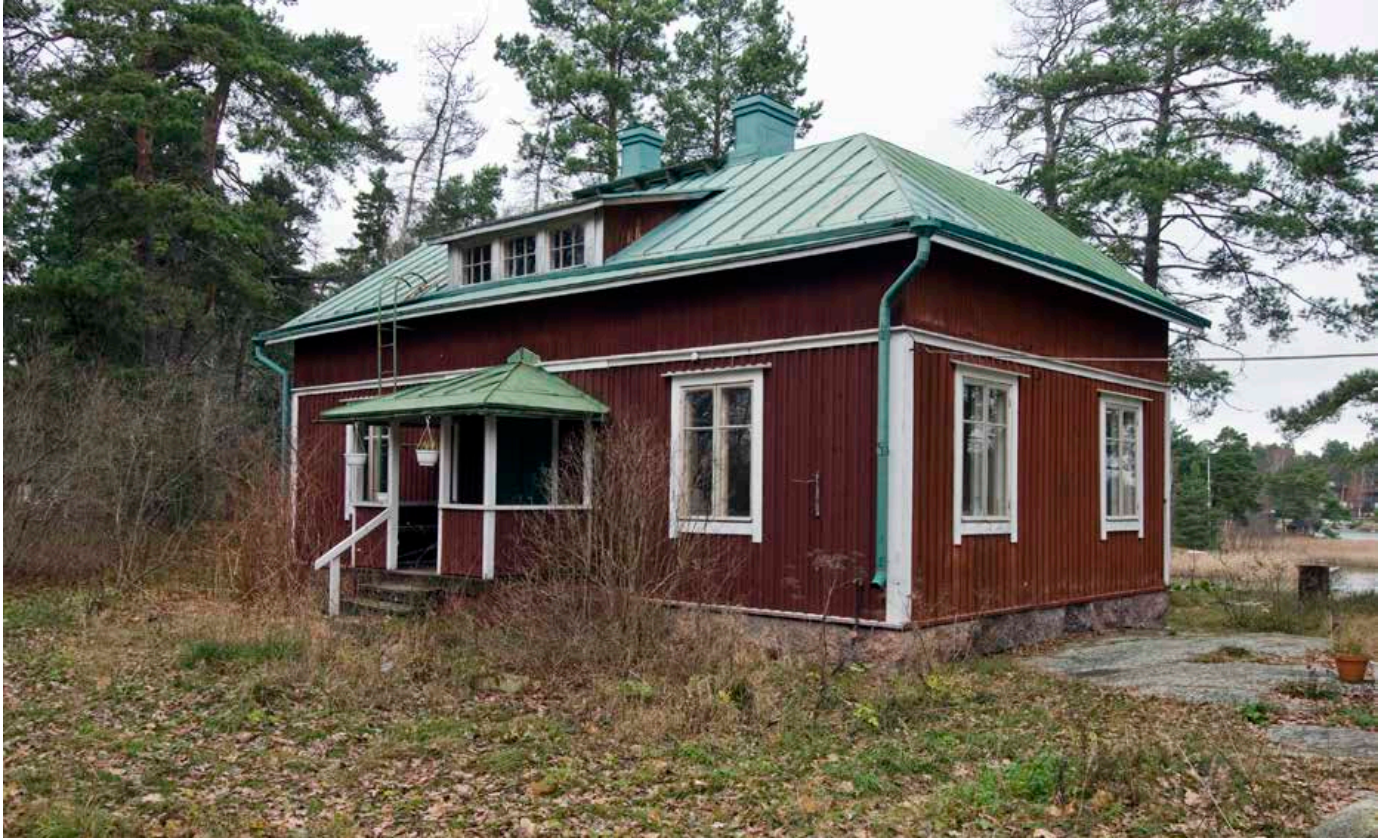
Näkymä kaakosta. Sisäänkäynti on eteläsivulla. Kari Hakli 2011

Länsipäädyssä on kolmeen suuntaan avautuva tilava tupa ja itäpäädyssä on vierekkäin keittiö ja kamari. Tuvasa on muurattu uuni, keittiössä on muurattu hella ja kamarissa on pyöreä peltipäällysteinen uuni. Huoneissa on maalatut puulattiat. Paikoin on säilynyt helmiponttipaneelikattoja ja profiloituja kattolistoja.

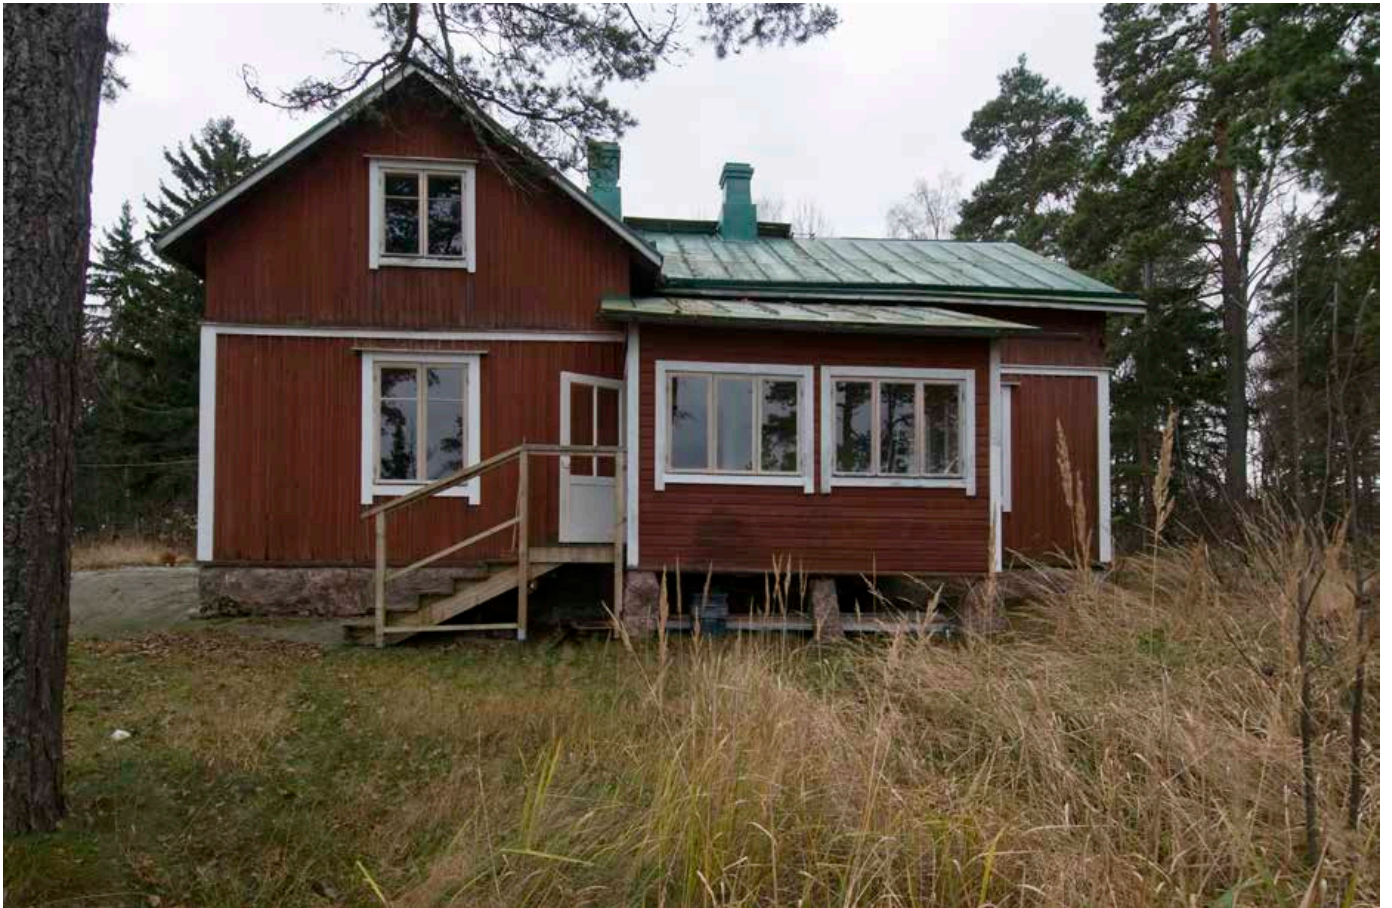
Rannan puoleinen kuisti ei ole alun perin kuulunut asuinrakennukseen. Kari Hakli 2011

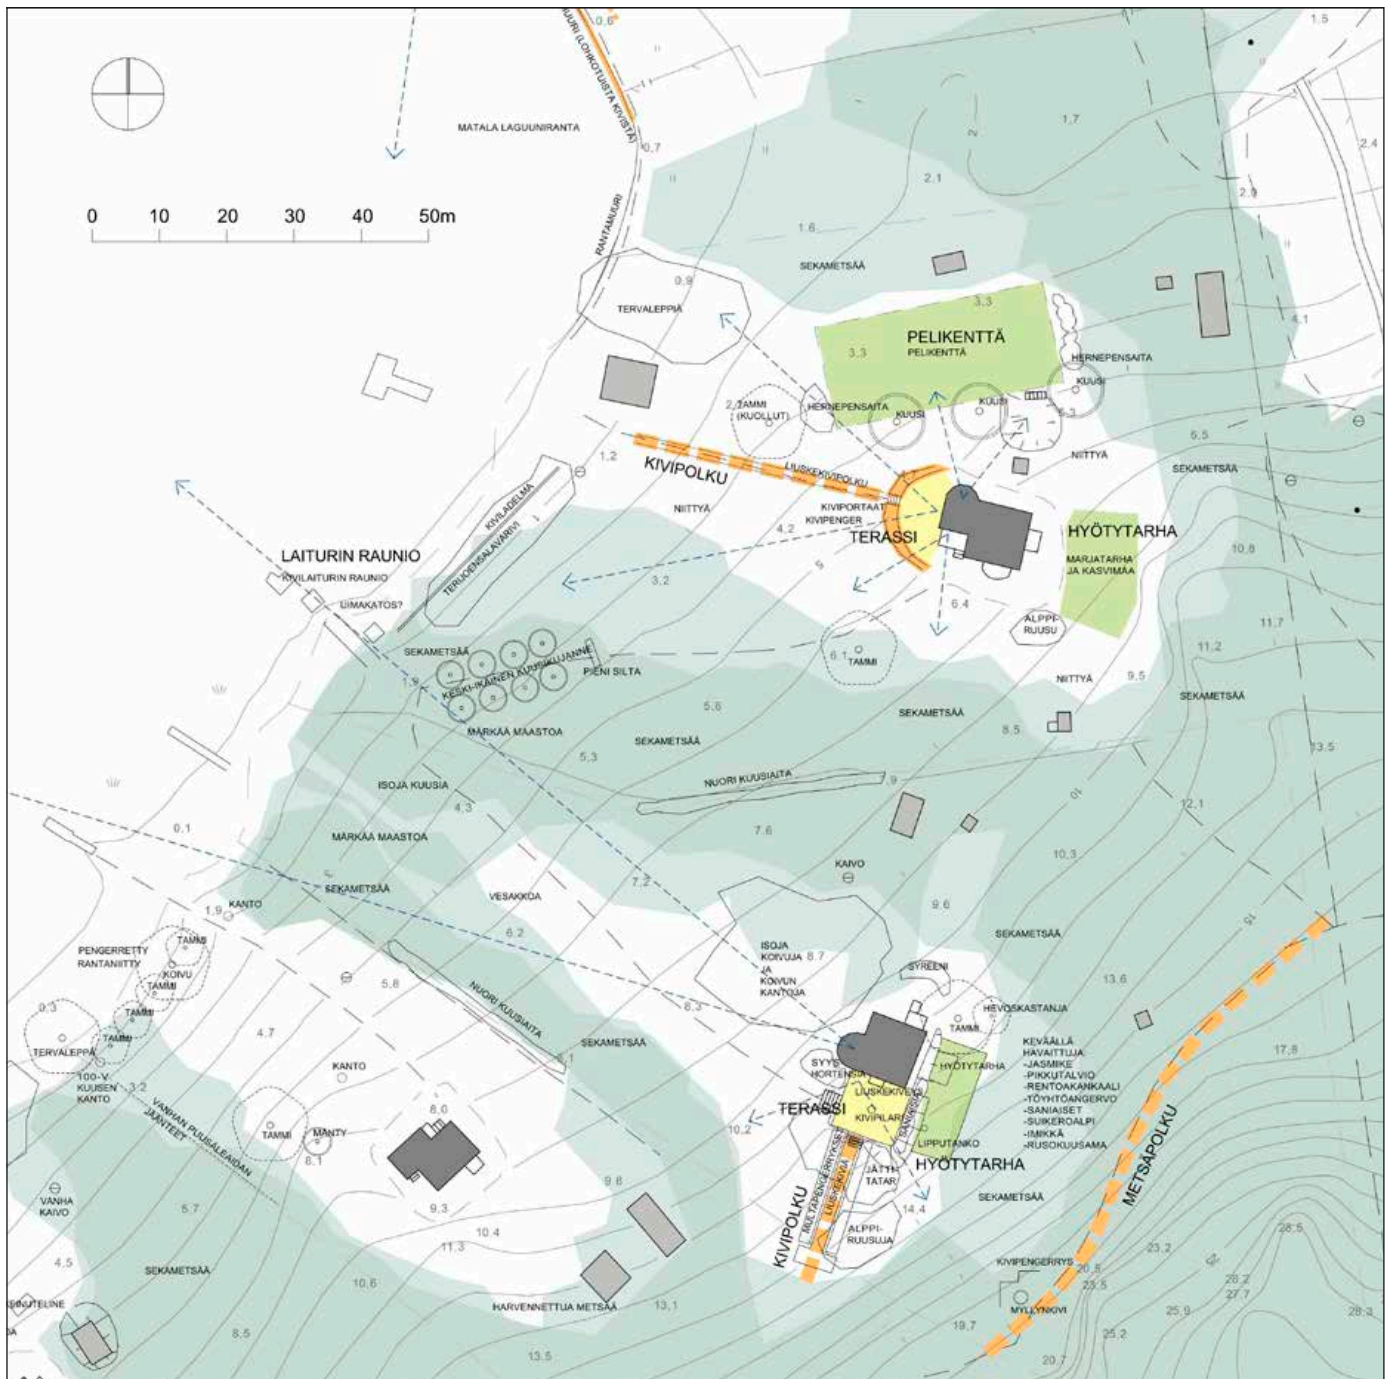
## 2:12 BJÖRKNÄS JA 2:46 BJÖRKNÄS II

Puutarhan inventointi 21.10.2011 ja 9.5.2012 MM. Grafiikka MSKS

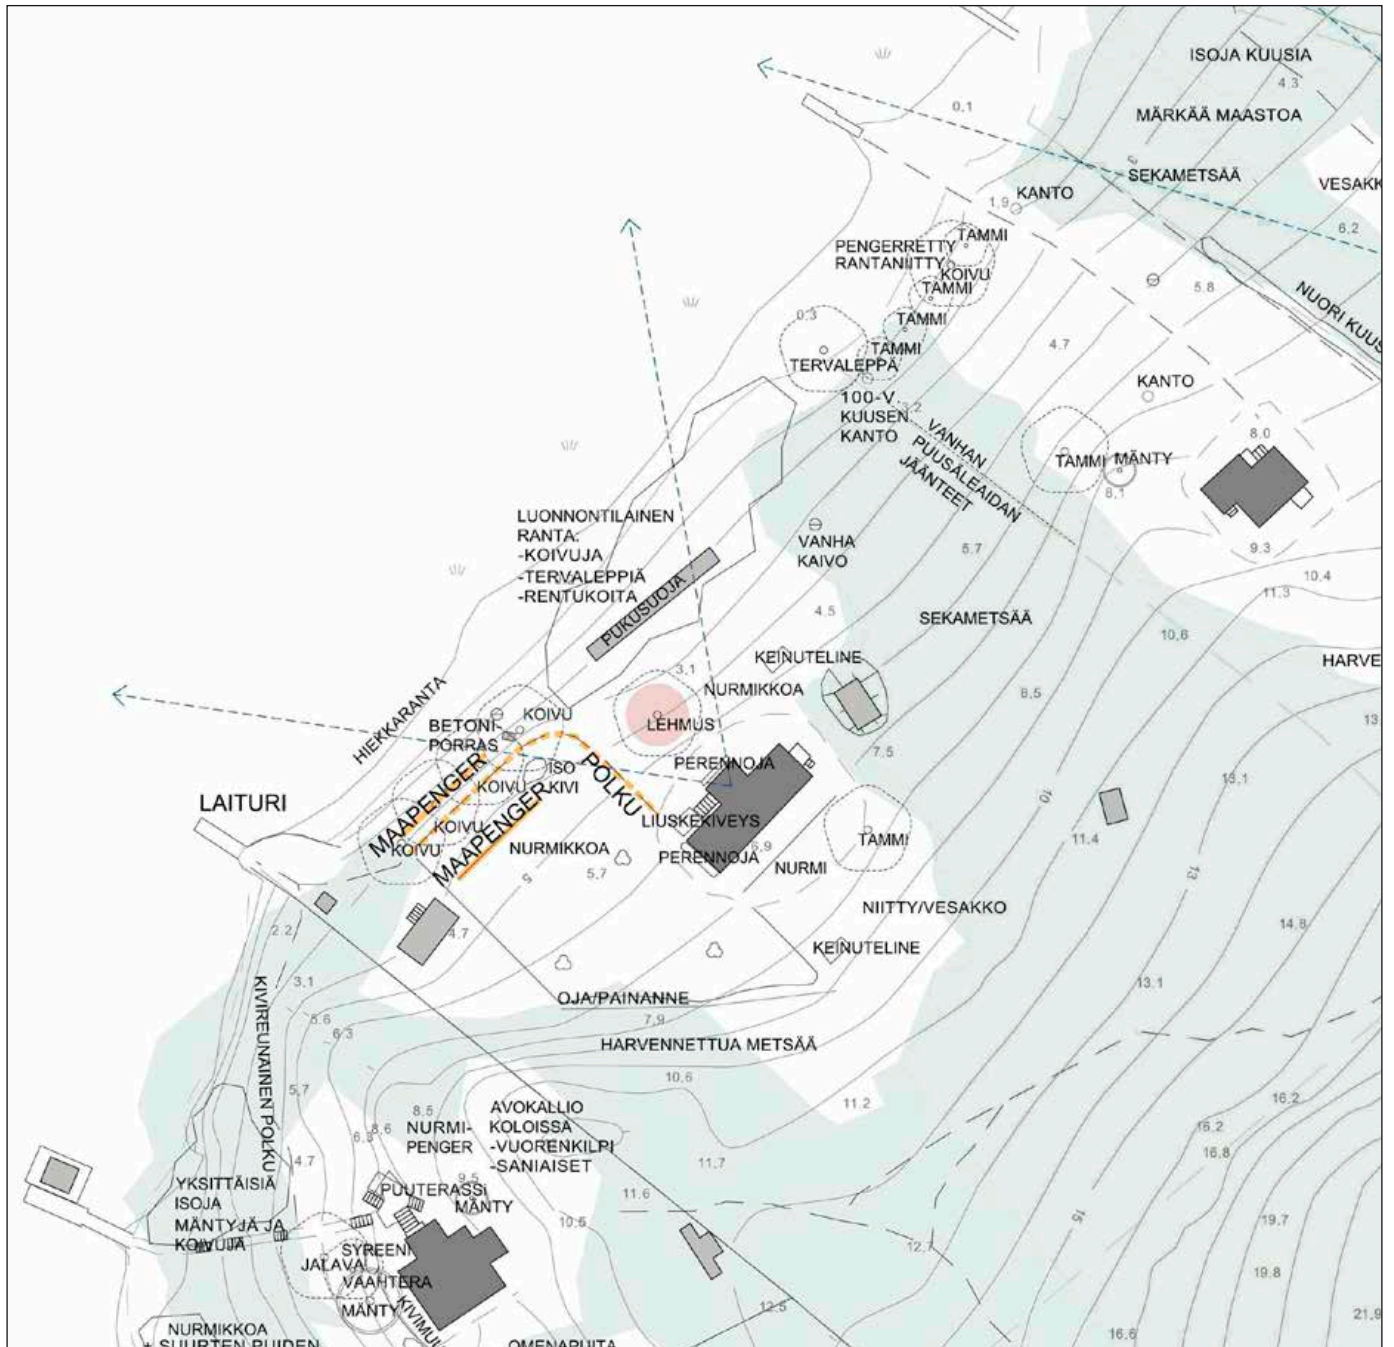
## 2:39 NY-TORP

Puutarhan inventointi 9.5. 2012 MM. Grafiikka MSKS

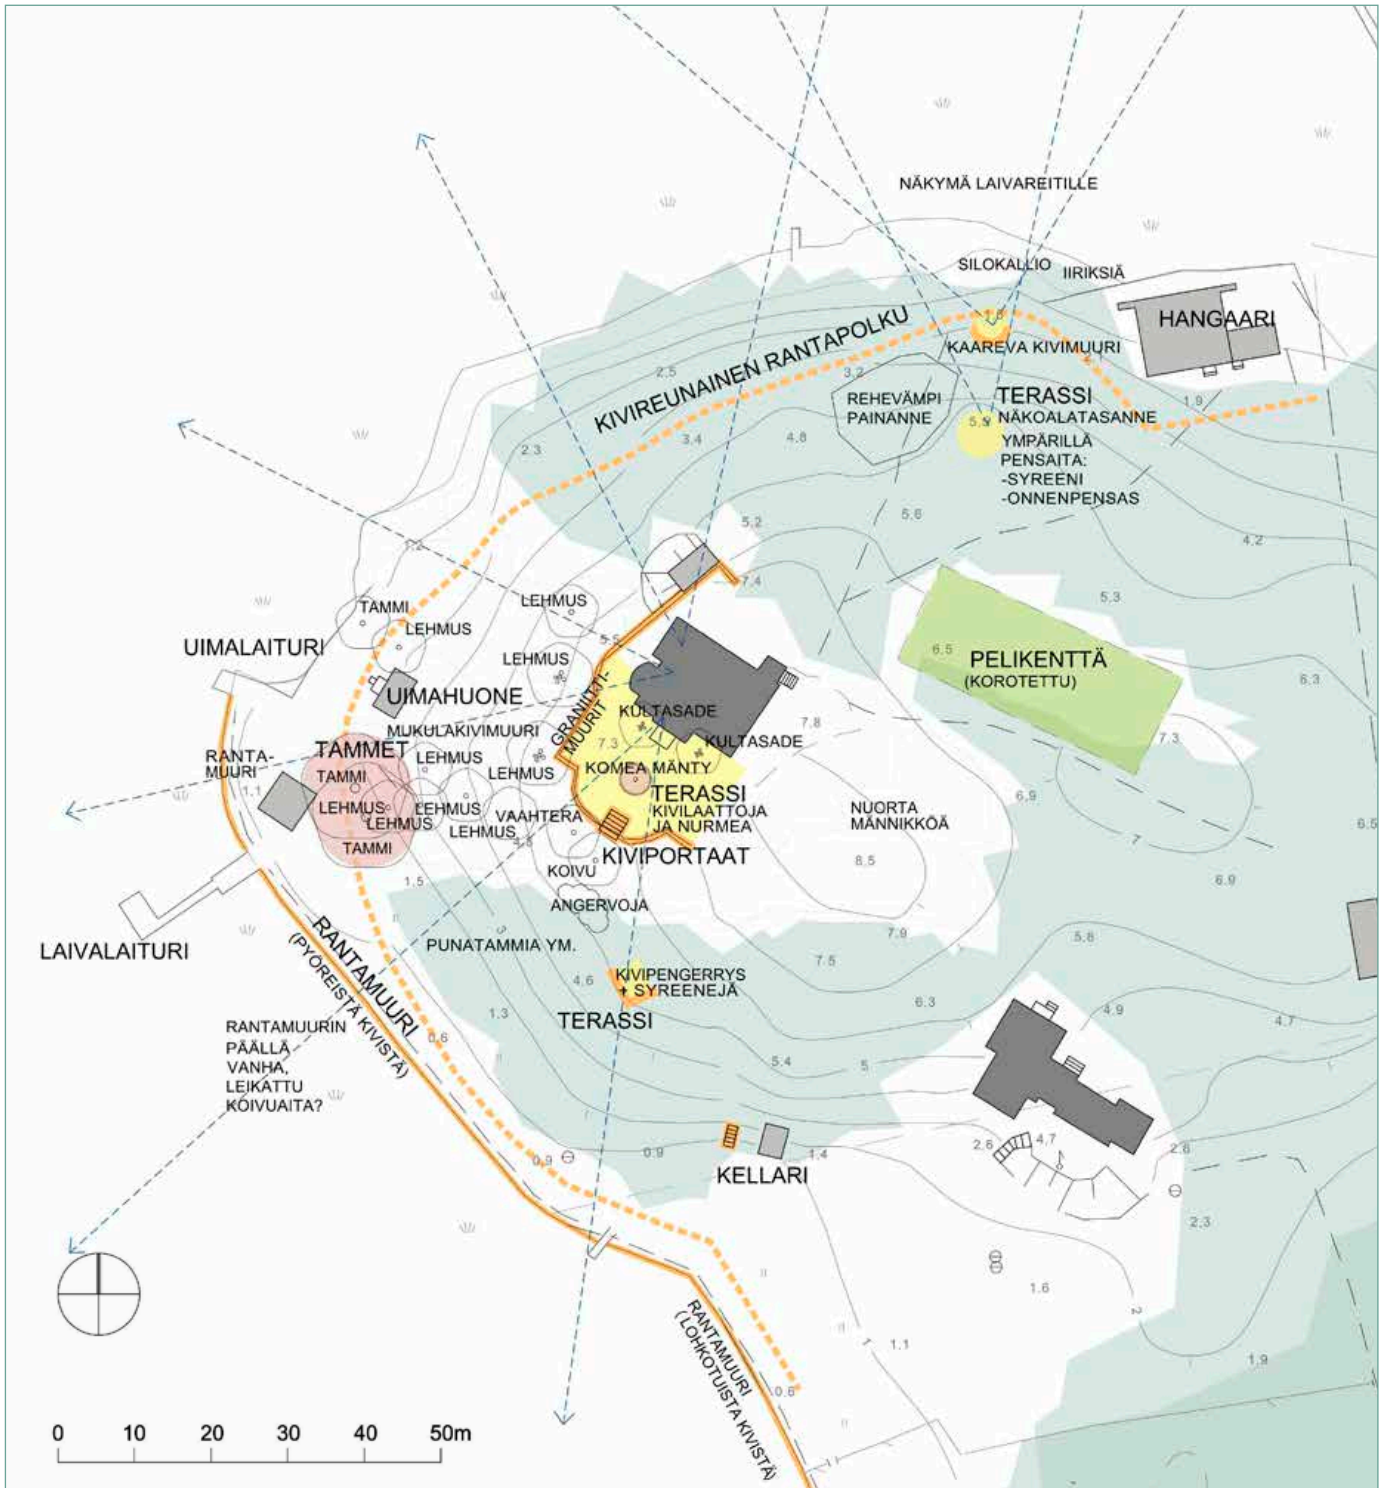
Puutarhan inventointi 21.10. 2011, 13.5.2012 MM. Grafiikka MSKS

Niemen korkeimmalla kohdalla sijaitsevasta huvilasta on auennut näkymiä moneen suuntaan. Puutarhassa on maisemapuutarhalle ominaisia kohokohtia ja näköalapaikkoja polkujen varsilla.

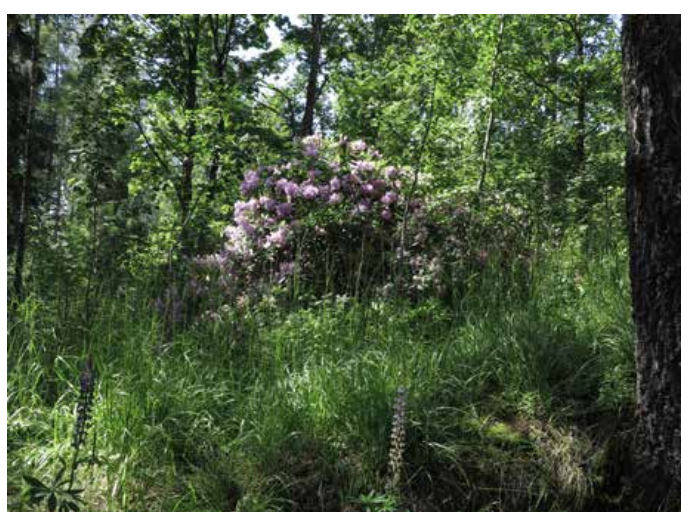
Rhododendron-pensas kukkii metsittyneessä puutarhassa.

ma ryteikkö sekä rhododendron-pensas. Kahden iäkkään koivun välissä on vaurioitunut kiviportaikko. Huvilan pohjoispuolen rinteessä on tästä päätellen ollut puutarha. Huvilan pihalle on istutettu punatammi.

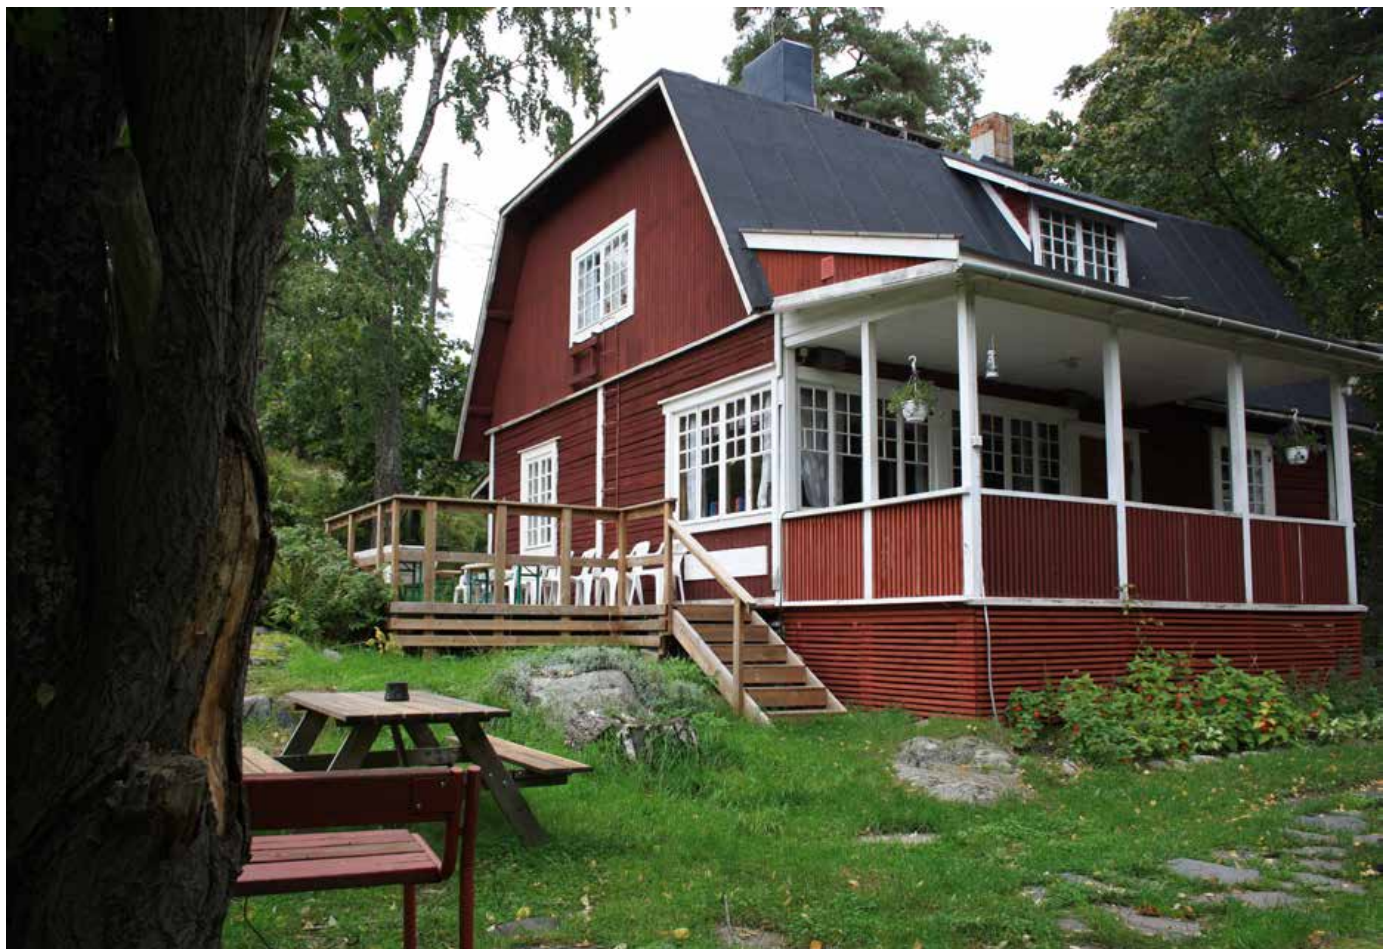
Mansardikattoinen, lamasalvottu ja lyhytnurkkainen hirsirakennus on perustettu karkeista graniittiharkoista rakennetun kivijalan varaan. Luoteissivun edessä on tilava, pulpettikattoinen kuisti. Vesikatteena on musta rimahuopakate.

Vuoraamattomat hirsijulkisivut on maalattu punamullan sävyyn. Ikkunoissa on joko kokonaan tiheä puitejako tai jugendille ominainen vaihteleva puitejako. Ikkunat ja listat on maalattu valkoiseksi. Ulko-ovi on 1900-luvun vaihteelle ominaista ja Vartiosaassa usein tavattua profiloitua peiliovimallia.

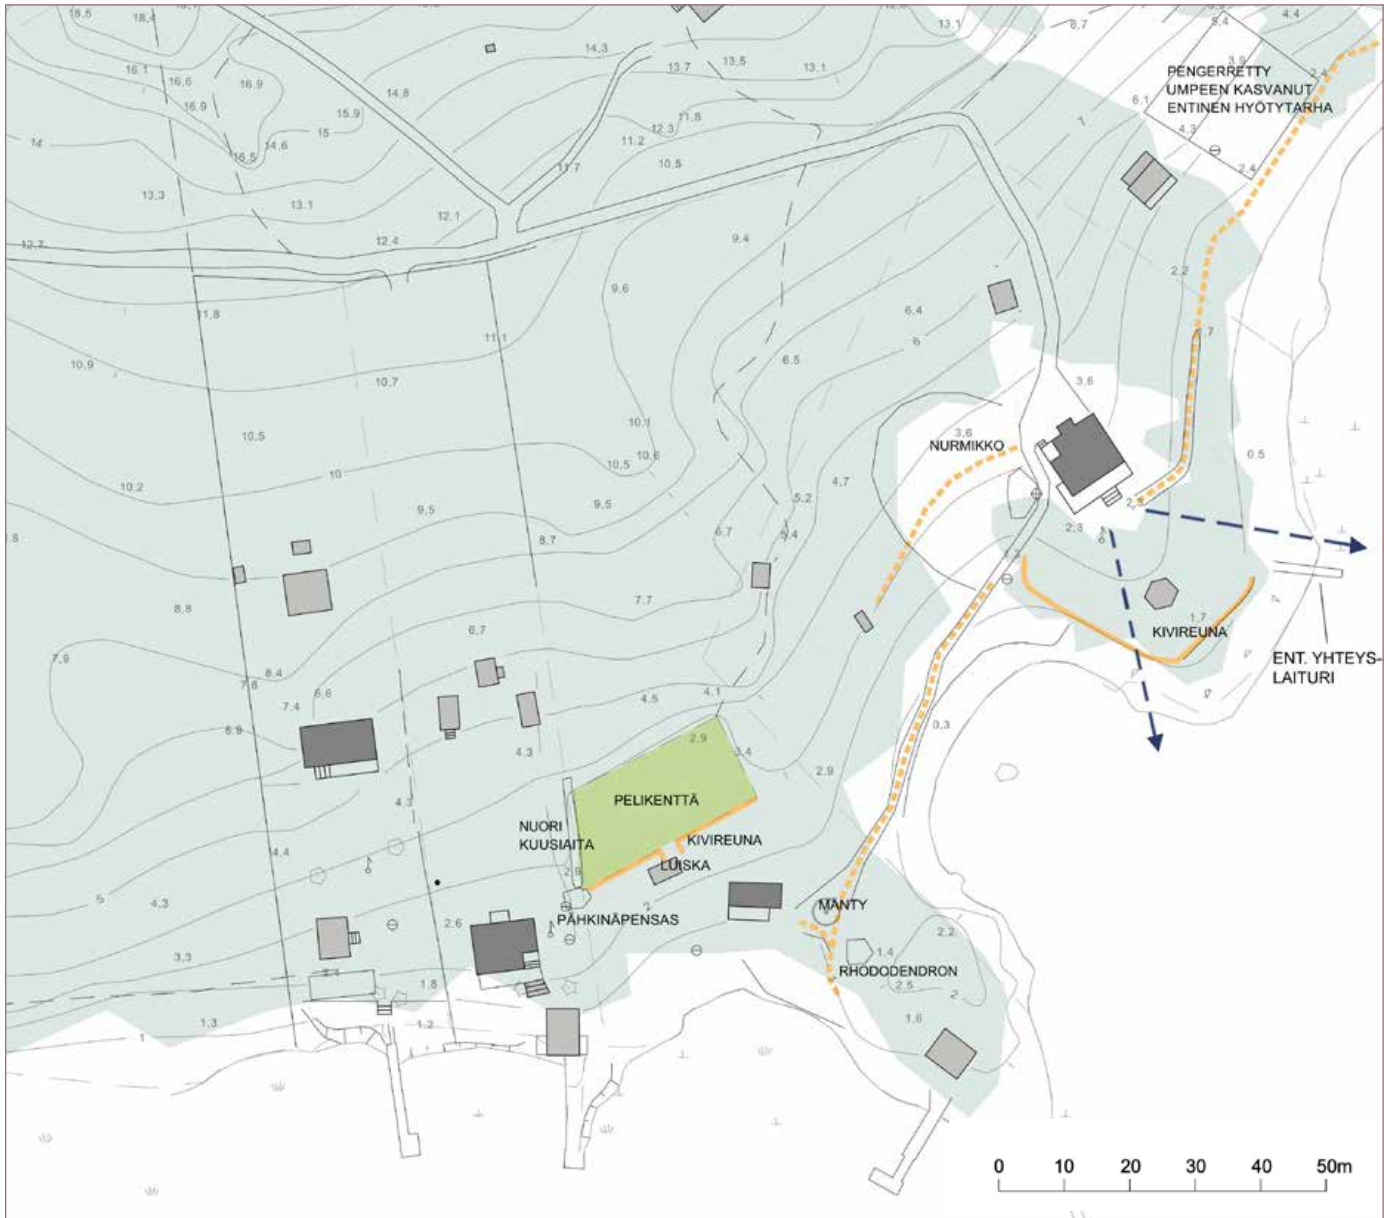
2:752 STUGAN

Puutarhan inventointi 2012 MM. Grafiikka MSKS

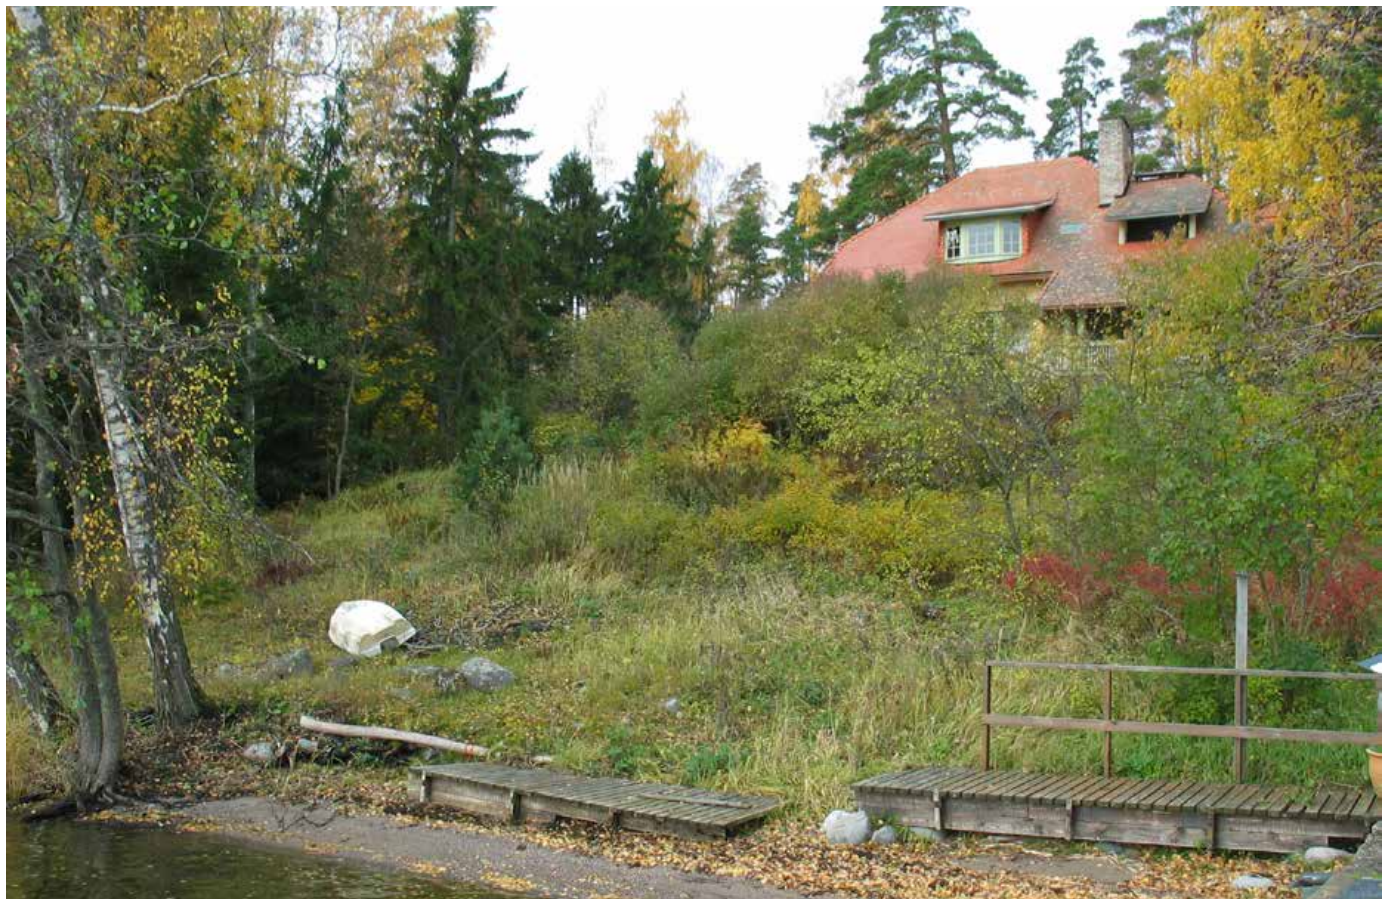
Etelärinteen terassipuutarha on villiintynyt. Laiturin kiviarkun järeät harkot ovat säilyneet.

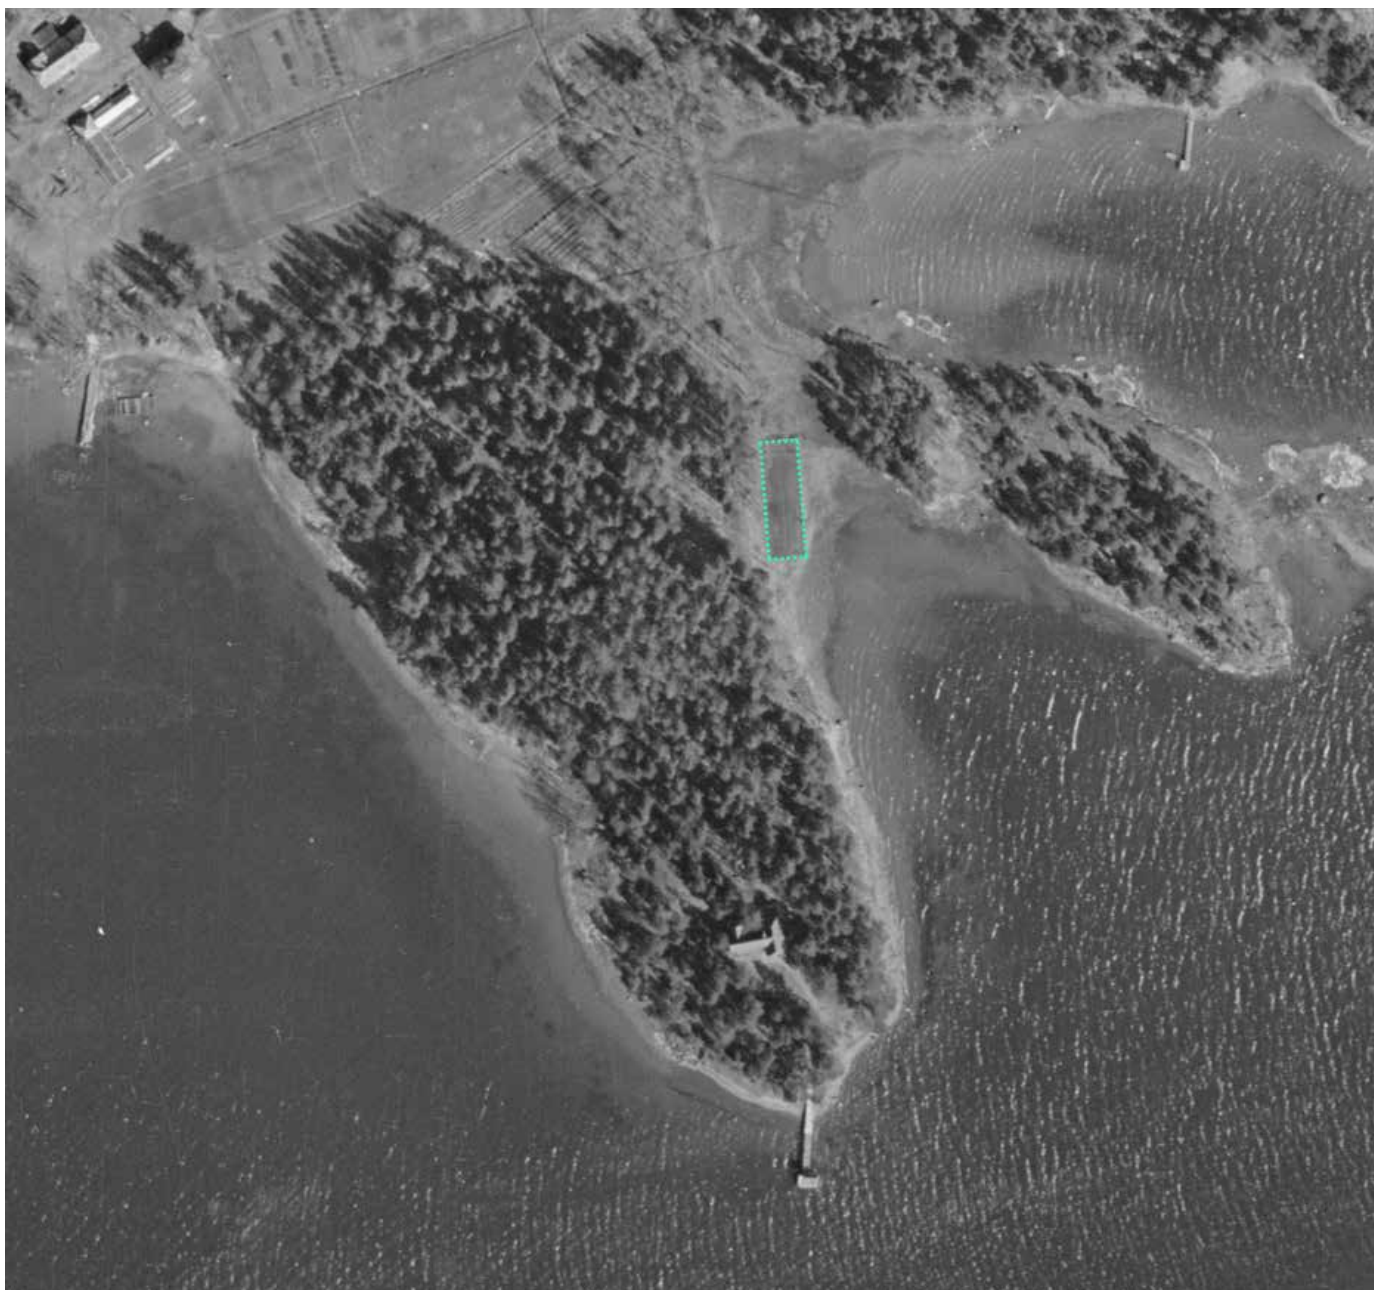
Ortokuva vuodelta 1943. KSV. Oikealla ylhäällä on osoitettu palstan 1:164 Drakudden III pelikenttä, jota on tasattu kivipengerryksin matalaan rantamaastoon.

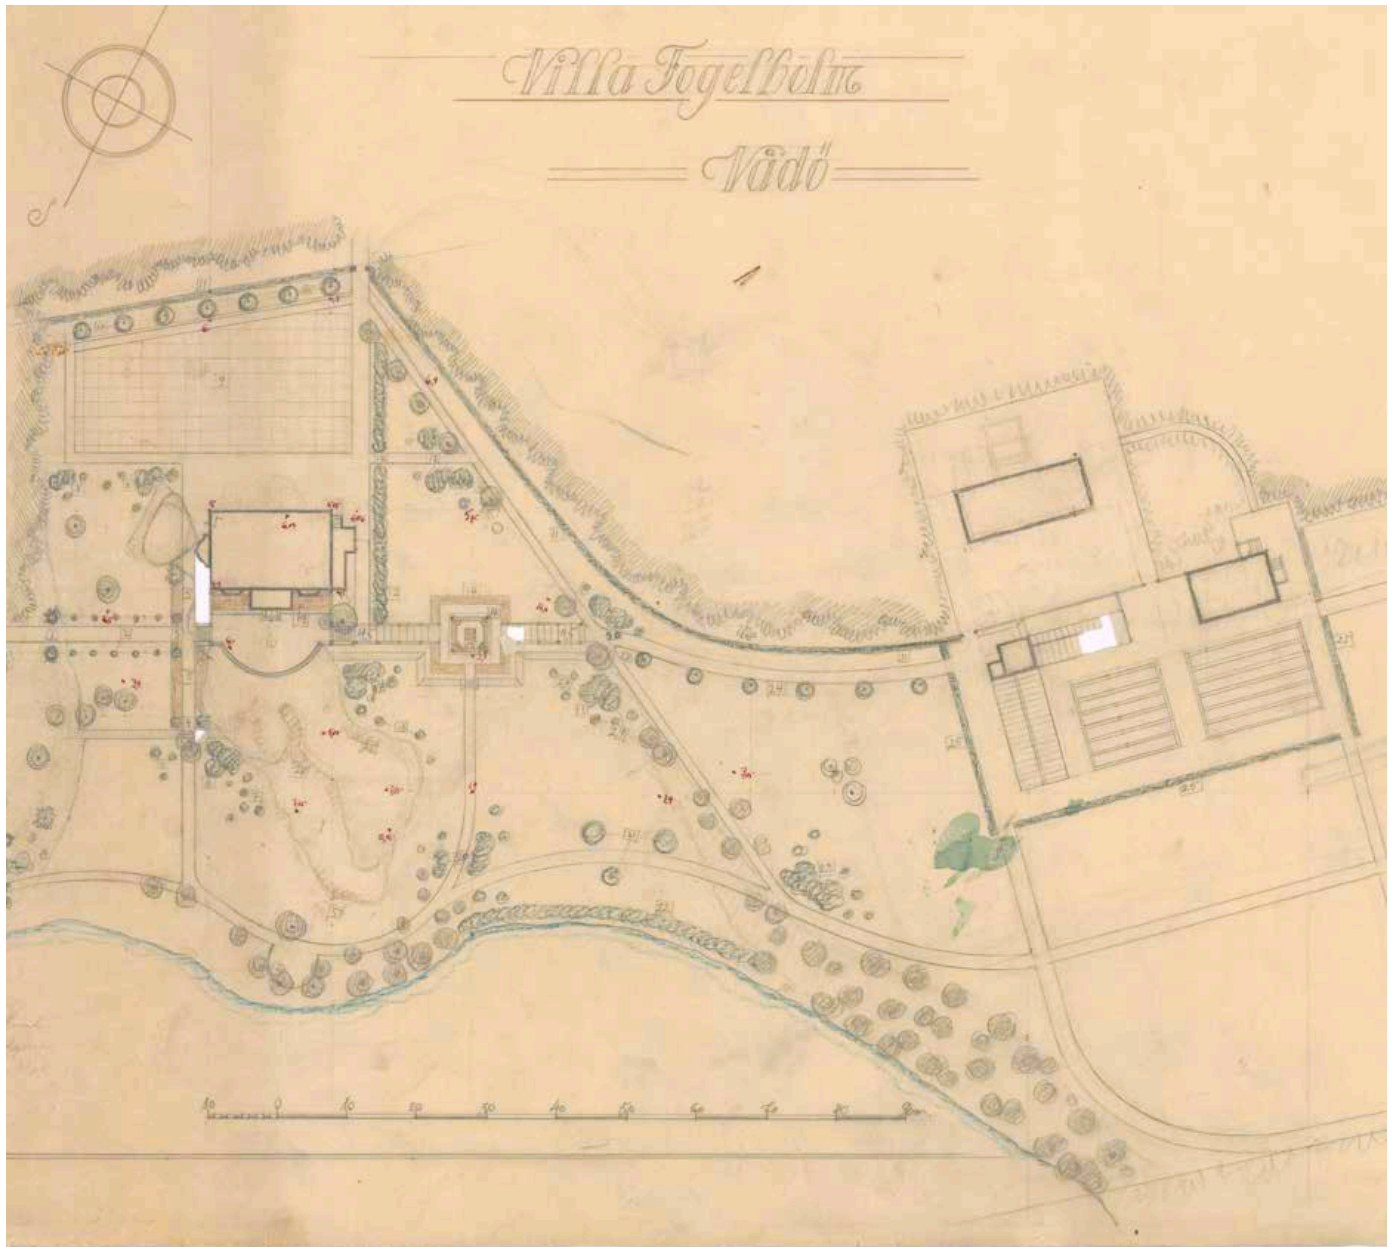
Puutarhasuunnitelman ydinosa (n. 1919). SRM. Huvilan eteläpuolella on kaareva terrassipiha, länteen johtaa kujanne puiston suuntaan ja itään päin pengerretty pergolakäytävä kohti neliömäistä puutarhapihaa. Pengerretty pergola jatkuu vielä käytäväristeykseen saakka. Rantaan päin johtaa kaksi yhdyskäytävää. Pengersommitelmasta toteutui vain keskeinen terassi.

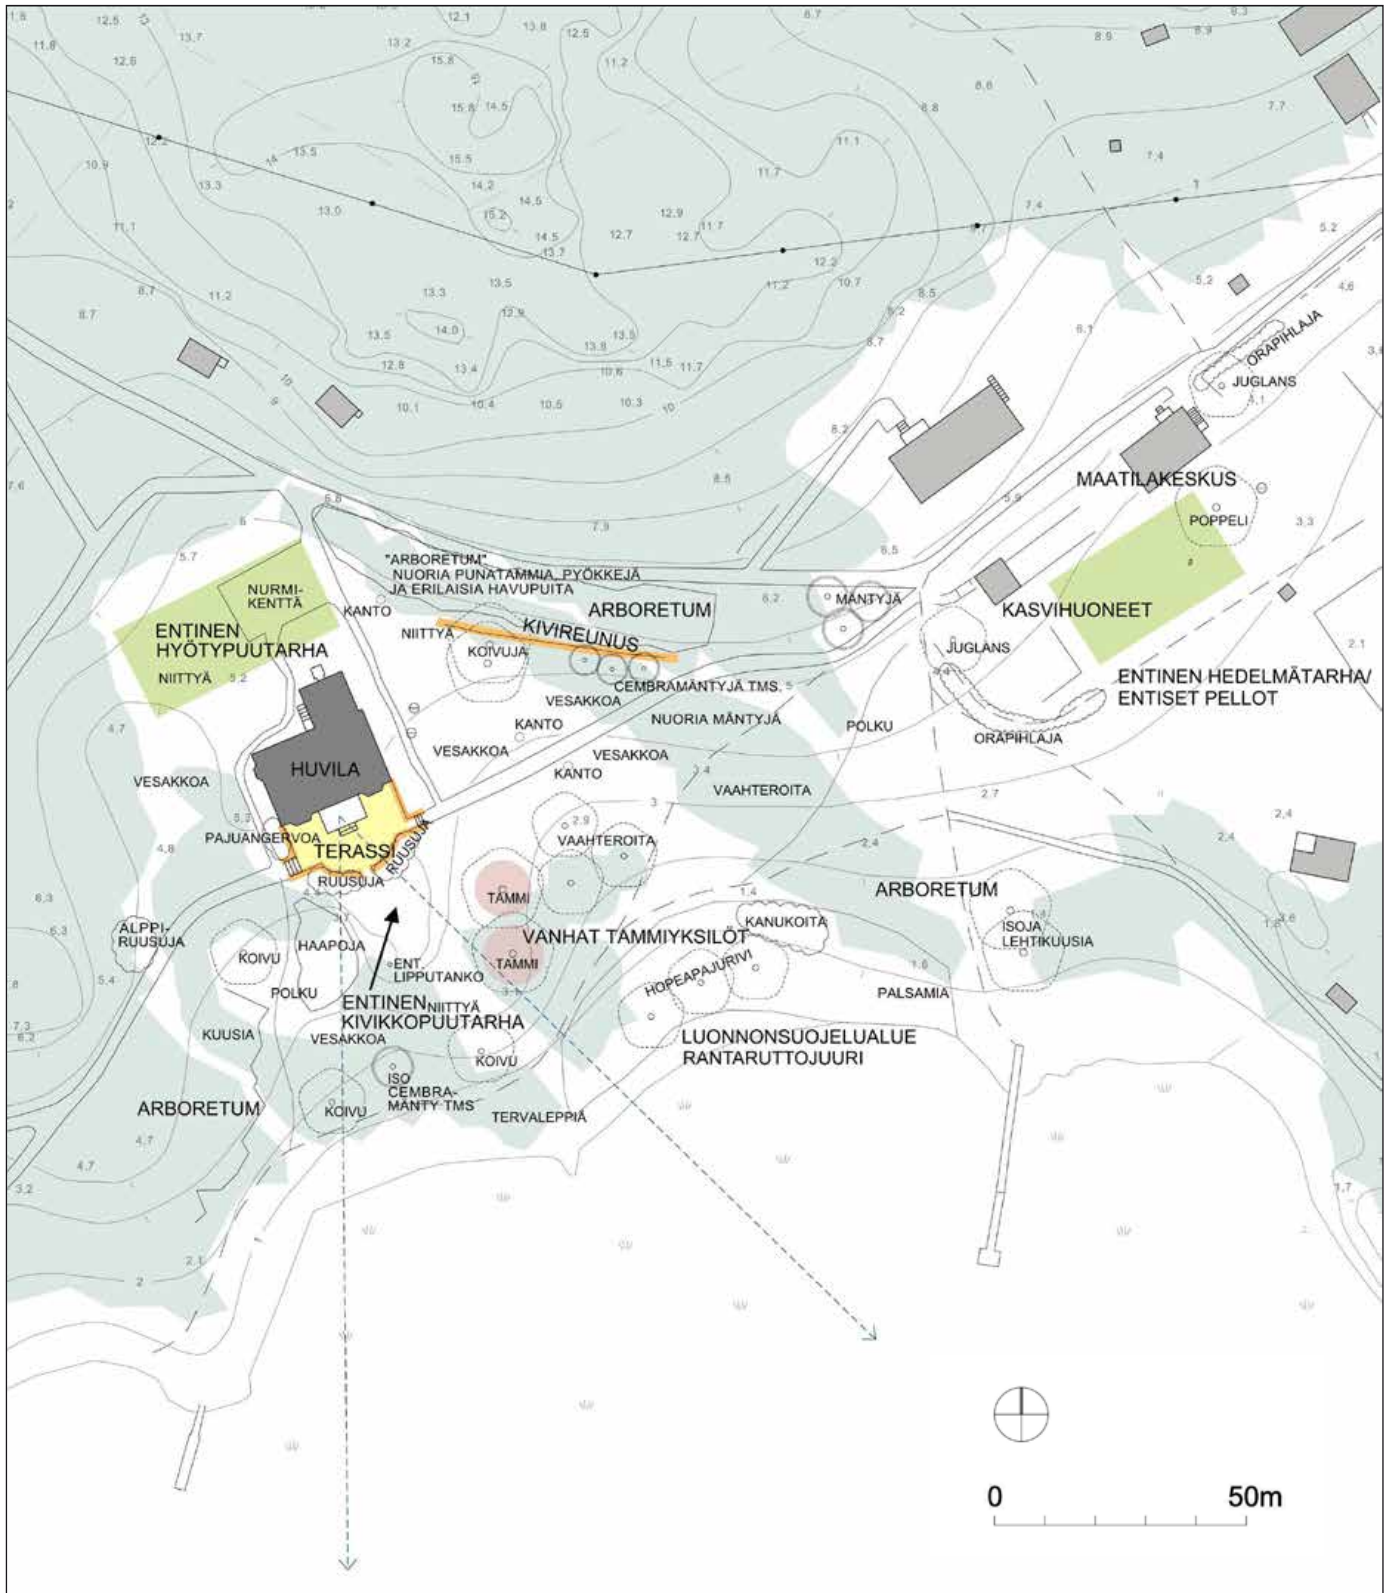
1:613 SUNNANVIK

Puutarhan inventointi 21.10.2011 MM. Grafiikka KSMS.
